Upadek z cysterny

Eksperyment rzeczoznawczy i oględziny miejsca

mgr Andrzej Dziedzic

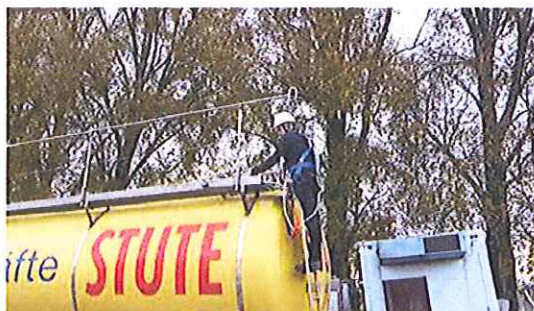
Fot. 1. Biegły wszedł po fabrycznie zamontowanej drabinie i rozłożył barierkę ochronną

Biegły rozpoczął oględziny cysterny z poziomu „0”. Dokonał porównań cysterny stojącej na placu firmy z dokumentacją zgromadzoną w aktach sprawy. Następnie założył środki ochrony indywidualnej w celu zabezpieczenia własnej osoby przed dalszymi oględzinami, które tym razem dokonywane były na pomoście roboczym cysterny (na wysokości). Biegły, wykorzystując ŚOI, wszedł po fabrycznie zamontowanej drabinie prowadzącej na pomost cysterny i ustawił zabezpieczenia (fot. 1), tj. rozłożył barierkę ochronną. Przeszedł po pomoście roboczym wzdłuż cysterny i przystąpił do jego oględzin.

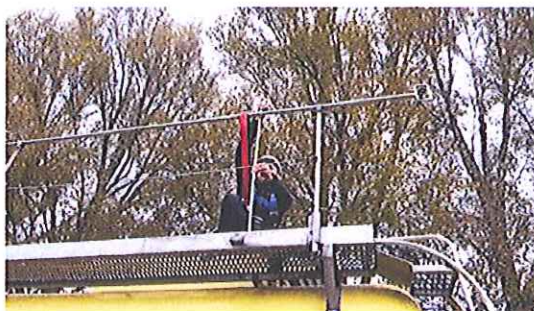
Fot. 2. Dokonano kontroli zabezpieczenia cysterny barierką ochronną – poręcz górna na wysokości 98 cm.

Parametry barierki:

- zabezpieczenie w postaci krawężnika stalowego o wysokości 7 cm;
- poręcz górna na wysokości 98 cm (fot. 2);
- w połowie wysokości 47,5 cm linka stalowa mocowana do skrajnych słupków o średnicy 5 mm w osłonie z igielitu – linka pełni funkcję barierki pośredniej.

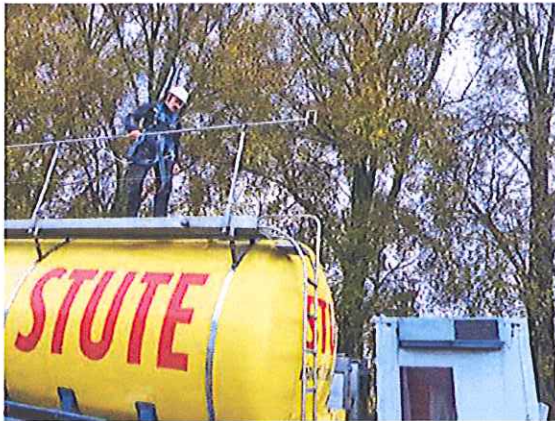
Fot. 3. Po wejściu na cysternę biegły dokonał szeregu symulacji

Po wejściu na cysternę biegły dokonał szeregu symulacji, zaimprovizował: pozycję, w jakiej mogło dość do upadku z wysokości (fot. 4 i 7), swobodne przemieszczanie się po pomoście, czynności podobne do tych, jakie w chwili wypadku wykonywał Jan Kowalski, wstawanie z przysiadu przy wsparciu o poręcz barierki (utrudniony manewr – fot. 5), wstawanie z przysiadu przy wsparciu o stalową linkę zabezpieczającą (manewr łatwiejszy – fot. 6), pochylenie nad otwartą klapą cysterny (odległość pleców biegłego od linki zabezpieczającej w poręczy wyniosła ok. 10-20 cm – fot. 8). Dodatkowo biegłemu pokazano instrukcję wejścia na drabinę i pomost oraz instrukcję obsługi sprzętu chroniącego pracowników przed upadkiem z wysokości, tj. szelek bezpieczeństwa z linką i amortyzatorem będących na wyposażeniu firmy.

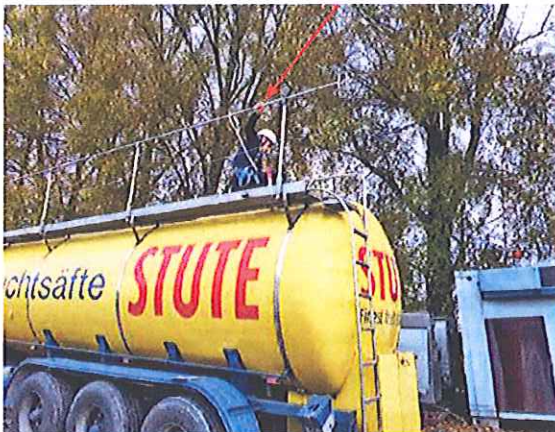
Fot. 5. Wstawanie z przysiadu przy wsparciu o poręcz barierki (utrudniony manewr)

5. Biorąc pod uwagę szereg wykonanych na podestie symulacji, najbardziej prawdopodobną przyczyną wypadku (zerwania się linki stalowej w poręczu) było wspieranie się Jana Kowalskiego ręką o linkę podczas wstawiania z przysiadu. Obciążenie linki, o wytrzymałości zmniejszonej przez korozję drutów, spowodowało jej rozerwanie. Korozja drutów wystąpiła w miejscu samoistnego pęknięcia plastikowej powłoki izolacyjnej liny.

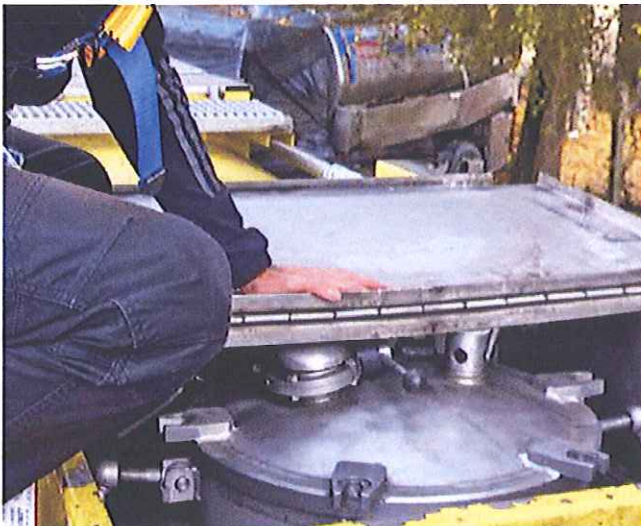
Fot. 7. Pozycja, w jakiej mogło dojść do upadku z wysokości

6. Eksperyment symulujący upadek na pokrywą wlewową cysterny pokazał, że nie doszłoby do upadku na betonowe podłoże ze względu na gabaryty i kształt cysterny.
