**WYPADKI
W ZAKŁADACH
PRODUKCYJNYCH**

Niesprawna linia produkcyjna przyczyną wypadku przy pracy

mgr Andrzej Dzedzic

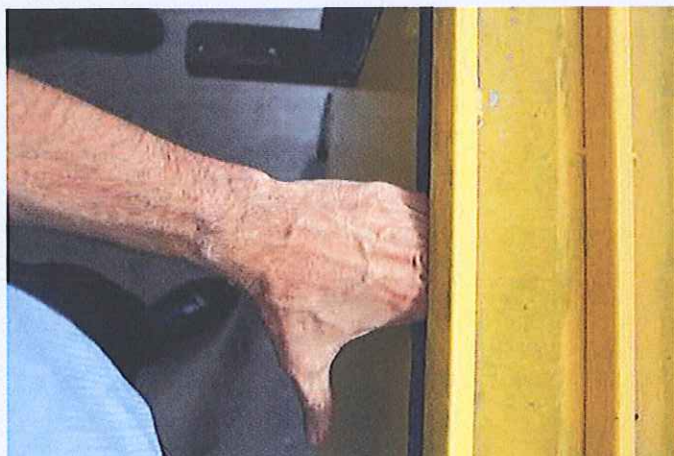
Fot. 2. Przy prawidłowo zamontowanej osłonie, tj. bez odkręcenia śrub i podłożenia pod osłonę zużytych rolek po taśmie, biegły zdołał włożyć swoją dłoń na 95 mm

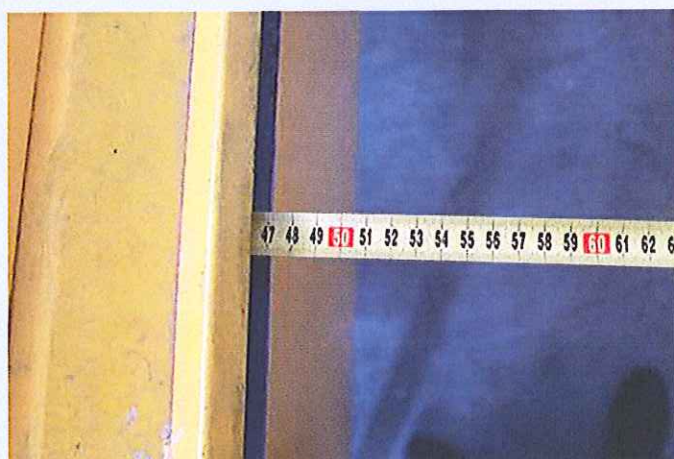
Fot. 3. Pila przecinarki do pianki oddalona od krawędzi osłony o 470 mm

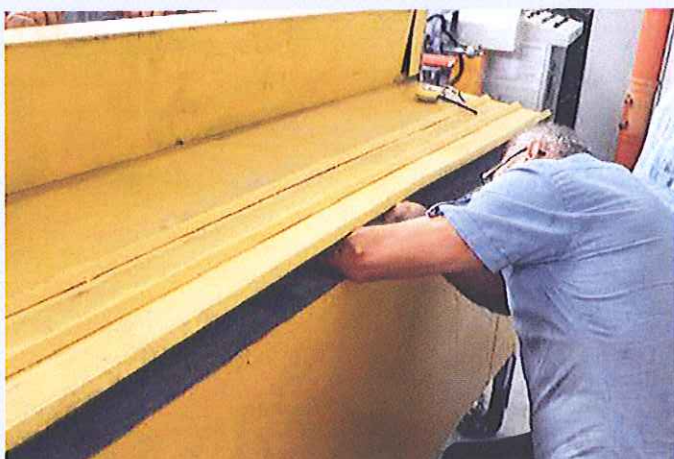
Fot. 5. Biegły włożył swoją lewą rękę pod osłonę po łokieć. Dalej nie mógł jej włożyć ze względu na ograniczenie osłony, tj. górnej krawędzi

Biegły, dokonując oględzin przecinarki do pianki JW, wykonał eksperyment rzeczoznawczy mający odpowiedzieć na pytanie, jak doszło do amputacji ręki Jana Kowalskiego poniżej nadgarstka. Wybrane zdjęcia obrazują oględziny oraz eksperyment rzeczoznawczy.

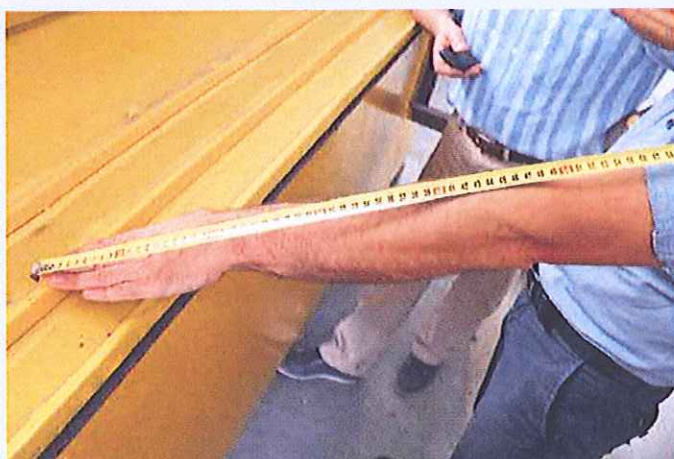
Fot. 6. Dokonano pomiaru włożonej ręki. Uzyskano wymiar 430 mm
