Porażenie kombajnisty prądem elektrycznym

Specyfika prowadzenia działalności rolniczej zmusza właścicieli jednoosobowej działalności gospodarczej do podejmowania określonych czynności na rzecz swojego gospodarstwa rolnego z pominięciem względów bezpieczeństwa. W niniejszym materiale zaprezentowano analizę wypadku, którego przyczyny wiążą się bezpośrednio z nieuwagą i brakiem zachowania ostrożności podczas wykonywania prac rolnych.

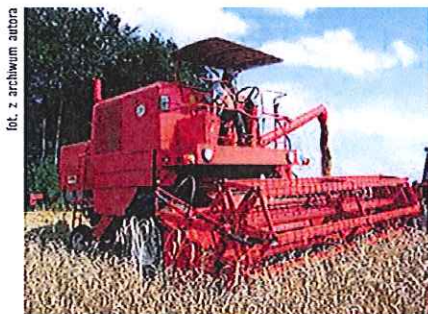
Fot. 1. Kombajn Bizon

Jan Kowalski 1.08 swoim kombajnem zbożowym kosił zboże na polu sąsiada w jego gospodarstwie rolnym. Około godz. 17.30 zablokowała się kosa kombajnu. Kowalski zatrzymał go pod linią wyso-

kiego napięcia 15 kV pomiędzy słupami nr 85-86 linii 15 kV M-T. Wszedł z kabiny i odblokował kosę, tj. oczyścił ją z traw. Następnie chciał dołączyć wody do chłodnicy kombajnu. W tym celu wszedł po metalo-

wej drabince na silnik kombajnu, na wysokość ok. 3 m, i w tym momencie został porażony prądem elektrycznym, prawdopodobnie w wyniku łuku elektrycznego. Po porażeniu poszkodowany leżał na roz- ▶

Kombajn zbożowy Bizon jest przeznaczony do zbioru z pnia zbóż (w aktach sprawy brak jest jakichkolwiek danych technicznych kombajnu zbożowego). Przybliżona budowa oraz dane techniczne kombajnu Bizon są ogólnodostępne w internecie. Koło kierownicy o nastawnym pochyleniu oraz regulowany i dobrze amortyzowany fotel operatora zapewniają wygodną pracę. Zespół żniwny jest odciążony hydraulicznie i całkowicie sterowany podczas biegu maszyny. Odciążenie

- silnik wysokoprężny, chłodzony wodą;
- sterowanie mechanizmów jezdnych – hydrauliczne;
- prędkość jazdy 1,5-20 km/h;
- hamulce: tarczowe-kulkowe;
- szerokość robocza zespołu żniwnego: 420 cm;
- wysokość cięcia: 60-800 mm;
- młocarnia: bęben o średnicy 600 mm i prędkości obrotowej 450-1150 obr./min;
- szerokość kanału młocarni: 1260 mm;
- masa kombajnu: od 7000 do 12 000 kg;
- wymiary: długość od 850 do 1600 cm, szerokość od 300 cm do 400 cm, wysokość: od 380 do 430 cm.
