Praca niesprawną pilarką stołową przyczyną wypadku w gospodarstwie rolnym

Pilarka tarczowa stołowa budowlana (cyrkularka) należy do niebezpiecznych maszyn, a jej obsługa wymaga zachowania szczególnej ostrożności. W omawianym przypadku na wypadek w gospodarstwie rolnym miało wpływ kilka czynników.

dr n. o zdr. Andrzej Dzedzic

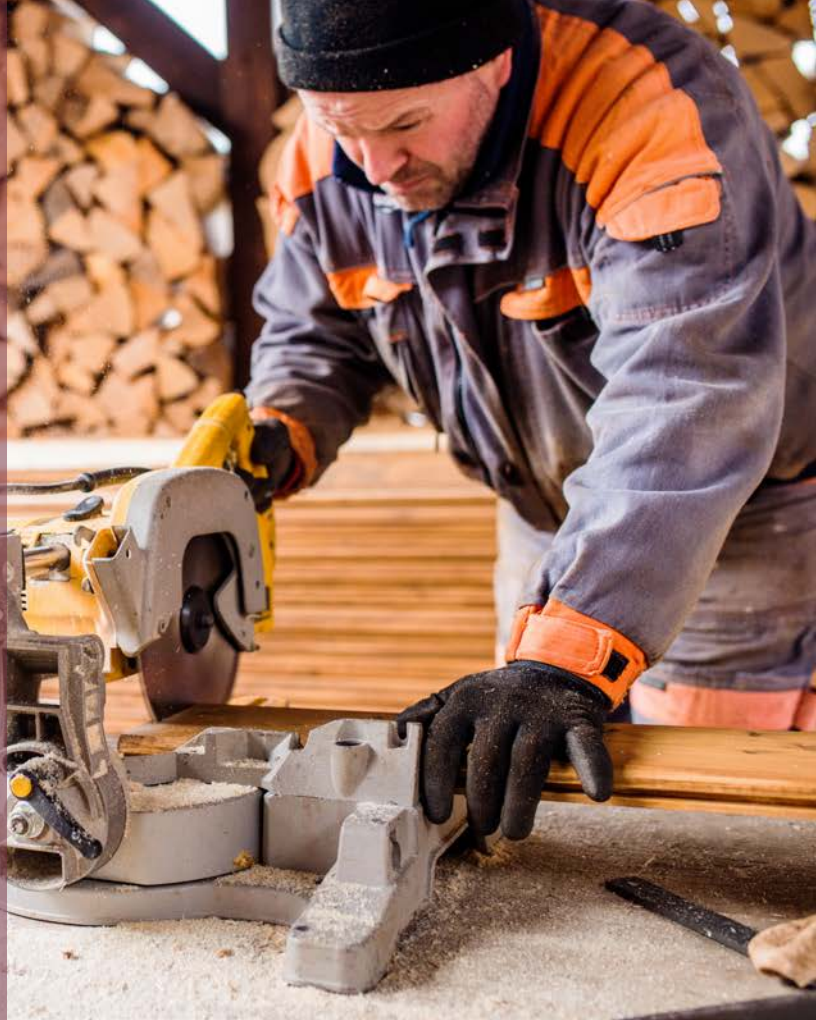
Przed bezpośrednim kontaktem ręki obsługującego pilarkę z uzębieniem piły chroni właściwie ustawiona osłona górna.

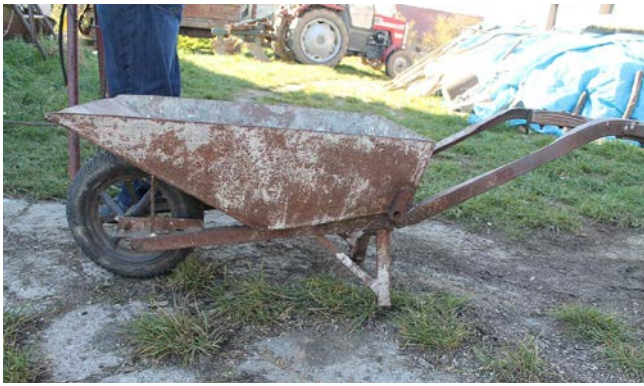
Taczki – taczki typowe, metalowe, z jednym kołem, rozchwiane, mocno zużyte (używane ponad 20 lat), całość skorodowana, kosz z prześwitami (zgrzewy i spoiwa rozeszły się), podnóżki urwane – spawane, uchwyty drewniane rozchwiane. Taczki remontowane własnym (domowym) sposobem. Świadek Janina Kowalska przejechała taczkami i wskazała, jak się z nimi w dniu wypadku prze-mieszczała.

Fot. 1. Taczka używana w opisywanym gospodarstwie rolnym

Taczki, które poddano oględzinom (tj. taczki tykowe, metalowe, z jednym kołem, rozchwiane, mocno zużyte, całość skorodowana, kosz z przęświtami – zgrzewy i spoiwa rozeszły się, podnóżki urwane – spawane, uchwyty drewniane rozchwiane) w ocenie biegłego nie powinny być używane ze względu na swój stan techniczny.

Janina Kowalska pchała taczki po terenie: „Ja pchałam tymi taczkami po wybetonowanej ścieżce, ale bardziej skrajem”. Ich stan techniczny (w tym sposób ułożenia dwóch worków z paszą) mógł mieć wpływ na zaistniałe zdarzenia wypadkowego, gdyż jego skorodowane części oraz rozchwiane uchwyty drewniane i koło powodowały, że były niestabilne. Potwierdzeniem tego jest eksperyment procesowy wykonany przez biegłego w obecności sądu w dniu oględzin, gdzie, pchając taczki, biegły odczuł ich zachwianie, a był na to przygotowany i dlatego trzymał je pewnie.
