## Co doprowadziło do wypadku przy obsłudze koparko-ładowarki?

Podczas prac z wykorzystaniem koparko-ładowarki doszło do wypadku przy pracy. Pracownik kierował pojazdem, nie posiadając odpowiednich uprawnień. Czy była to jedyna przyczyna zdarzenia?

**dr n. o zdr. Andrzej Dzedzic**

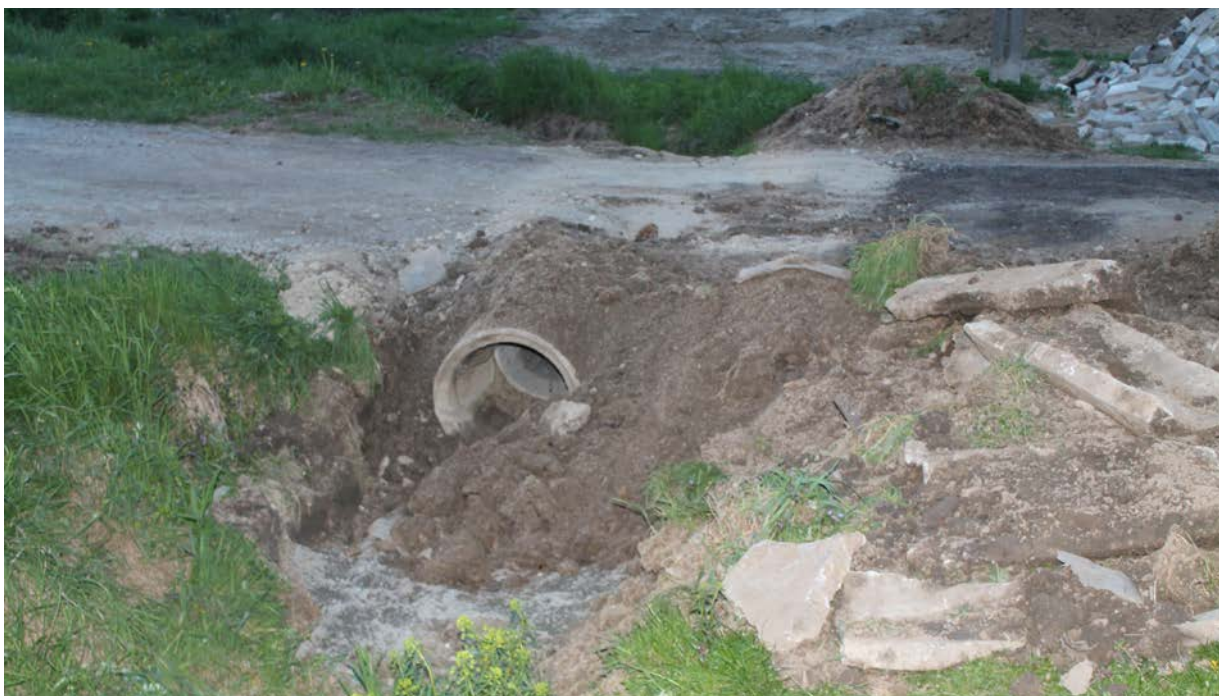
Fot. 1. Miejsce zdarzenia

Oględziny miejsca wypadku zostały przeprowadzone o godz. 19<sup>25</sup>. Zastano wyremontowany mostek rowu melioracyjnego. Na miejscu nie było osób, które mogłyby udzielić infor-

macji o wypadku. Dokonano zdjęć rowu melioracyjnego oraz wyremontowanego mostku (przepustu). Następnie udano się wraz z funkcjonariuszami policji w miejsce postoju koparki, która spowodowała wypadek. Stwierdzono: koparko-ładowarka JCB 2CX. Rok produkcji 2003 z czytelną tabliczką znamionową o numerach: SLPAIRAA3E094. Koparka zamknięta. Tylna lewa lampa uszkodzona. W przedniej części koparki wysięgnik z łyżką, typ ładowarkowy, otwierany („rekin”). Pomiędzy szczękami łyżki element transportowy tzw. widły od wózka widłowego. W tylnej części koparki wysięgnik z łyżką skarpową.

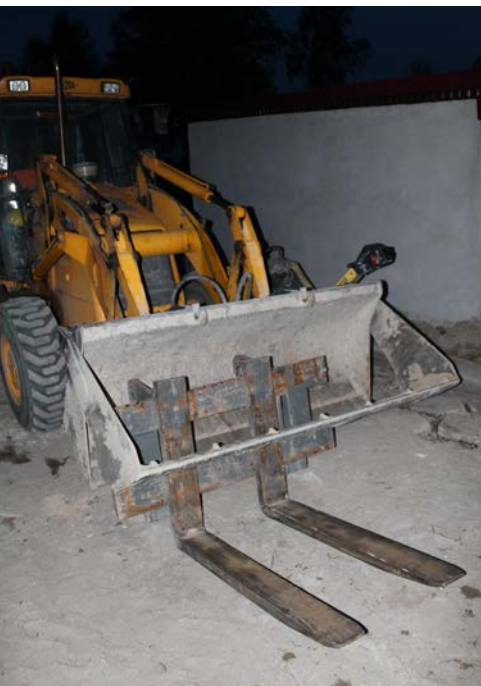
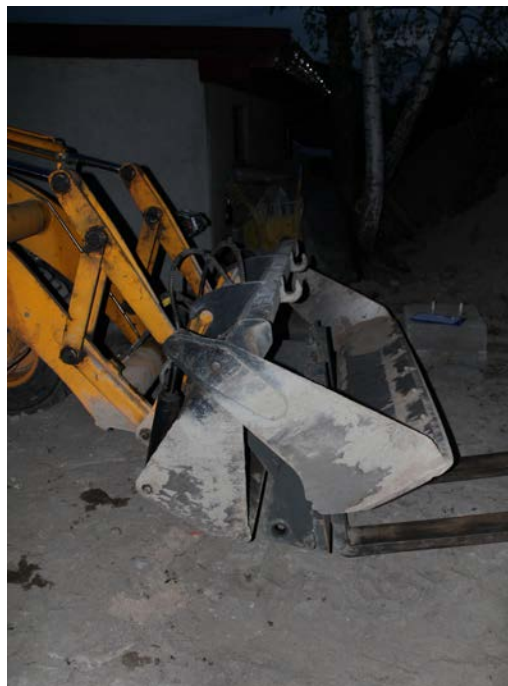
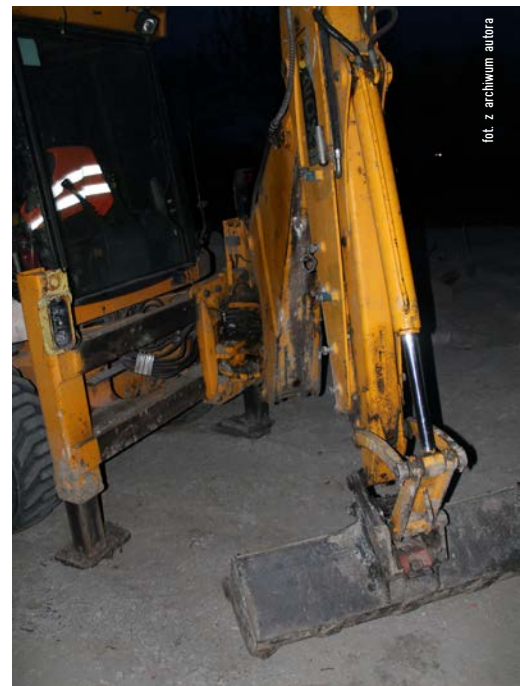
Fot. 2-4. Koparko-ladowarka JCB 2CX

Do wypadku doszło w czasie zamykania przez Jana Nowaka łyżki ładowarkowej otwieranej koparki JCB 2CX. Nieostrożność operatora koparko-ładowarki polegała na tym, że podjął się czynności operatora koparki, nie mając stosownych uprawnień, a ponadto zaczął manewr zamykania łyżki ładowarkowej, nie sprawdzwszy, czy jest to bezpieczne. „[...] Ja nie pamiętam, abym go widział bezpośrednio przed podjeżdżaniem do zagęszczarki w jej pobliżu, być może, że był gdzieś koło niej, a jak wykonywałem ten manewr, to przechyliłem się na bok i wtedy już niewiele widziałem. [...] Do wypadku tego doszło tylko i wyłącznie przez to więc, że ja nie widziałem, że Jan Kowalski znajduje się między łyżką a zagęszczarką i że w ogóle chce mi w czymś pomóc [...]”. Zasady bezpieczeństwa nakazują zachowanie należytej ostrożności, która powinna prowadzić do przewidywania i konkretnego, prawidłowego reagowania ▶
