Piła tarczowa przyczyną ciężkiego wypadku przy pracy

Podczas pracy w tartaku pracownik doznał poważnych obrażeń na skutek bezpośredniego kontaktu piły tarczowej z jego ręką. Pracodawca nie powinien dopuścić do prowadzenia prac na obrzynarce, ponieważ maszyna nie spełniała minimalnych wymagań dotyczących bhp.

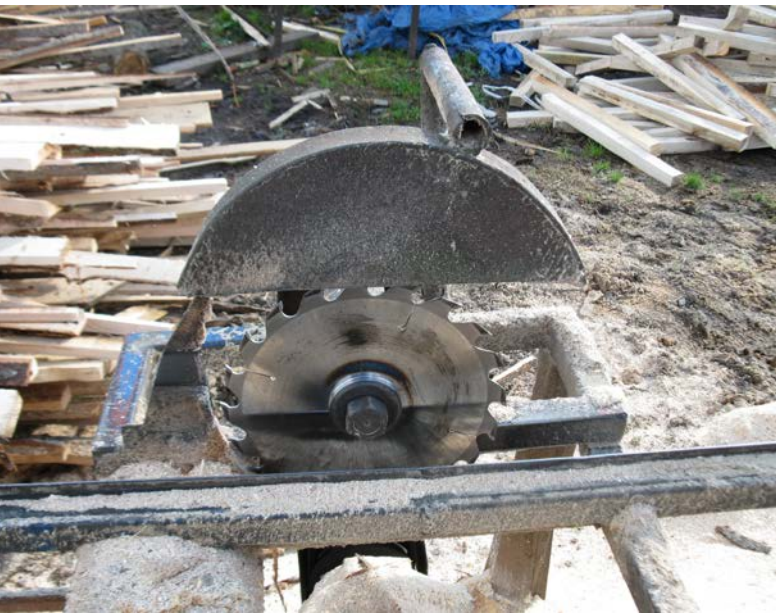
Fot. 1. Obrznarka (piła tarczowa)

Obrzynarka (piła tarczowa) – maszyna do obcinania wzdłużnego części okorowanej deski produkcji własnej (sprzed 2002 r.), bez numeru (Fot. 1). Korpus wykonany w konstrukcji szkieletowej, stojakowej ze stali profilowanej. Zasilanie zewnętrzne 400 V, 50 Hz. Według oświadczenia pracodawcy silnik elektryczny o mocy pomiędzy 5,5 a 7,5 kW. Strona boczna konstrukcji jest wyposażona w gniazdo wyłącznika głównego (typ ŁUK – Fot.2). Tabliczka znamionowa silnika nieczytelna. Górna część obrzynarki to stalowy, szkieletowy stół z wrzecionem do mocowania piły tarczowej. W chwili wypadku (według oświadczenia pracodawcy) była zamontowana piła z węglkami spiekanyymi (20 zębów) o nazwie WIRR o symbolu A300x30x2,5x8x20xG-MxHM (n max 6000 min; n opt 4500 min.) o numerze 15.12.09.149-1. Nad piłą zamontowany kaptur ochronny osłaniający górne zęby tarczy piły.

Pomimo potwierdzenia/zadeklarowania (karta akt sprawy z 2008 r.) przez zespół powypadkowy w protokole nr 1/2008 ustalenia okoliczności i przyczyn wypadku przy pracy, że maszyna została dostosowana do minimalnych wymagań BHP – maszyna ▶

- „obrznarka” w dalszym ciągu nie spełnia minimalnych wymagań dotyczących bhp w zakresie użytkowania maszyn przez pracowników podczas pracy wynikających z Rozporządzenia Ministra Gospodarki z dnia 30 października 2002 r.

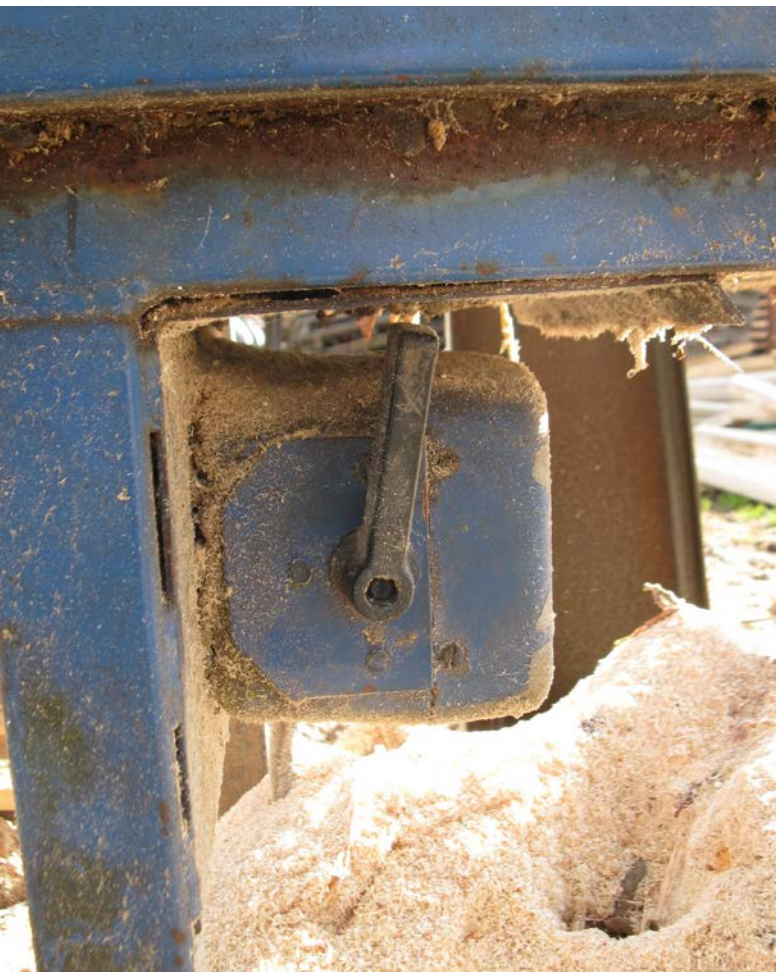
Fot. 2. Wylącznik

mienie maszyny powinno być możliwe tylko poprzez celowe zadziałanie na przeznaczony do tego celu układ sterowania”. Wymóg ten stosuje się w przypadku ponownego uruchomienia maszyny po jej zatrzymaniu, bez względu na przyczynę zatrzymania (np. zanik napięcia spowodowany awarią, wyłączeniem zasilania w tablicy bezpiecznikowej itp.) Przykładem zagrożenia wynikającego z niespełnienia tego warunku może być wyłączenie maszyny spowodowane zanikiem zasilania, kiedy to osoba eksploatująca urządzenie (lub inna osoba) będzie operować rękami w strefie zagrożenia (np. sprzątanie, wykonywanie pomiarów bądź wymiana narzędzi) i nastąpi wtedy samoczynne włączenie urządzenia po ponownym włączeniu zasilania (podaniu napięcia) na silnik urządzenia. Łącznik ŁUK widoczny na fot. 2 nie spełnia tego wymogu. Wymóg ten spełniają jedynie układy sterowania, tzw. stycznikowe. Charakterystyczne dla nich są przyciski – oddzielne do włączenia i wyłączenia urządzenia – różniące się barwą i odpowiednio opisane. Przyciski te powinny być zainstalowane, tym bardziej że przy maszynie nie było wyłącznika awaryjnego STOP dostępnego w miejscu obsługi, a wymaganego w tym urządzenia na podstawie § 13 ww. rozporządzenia.

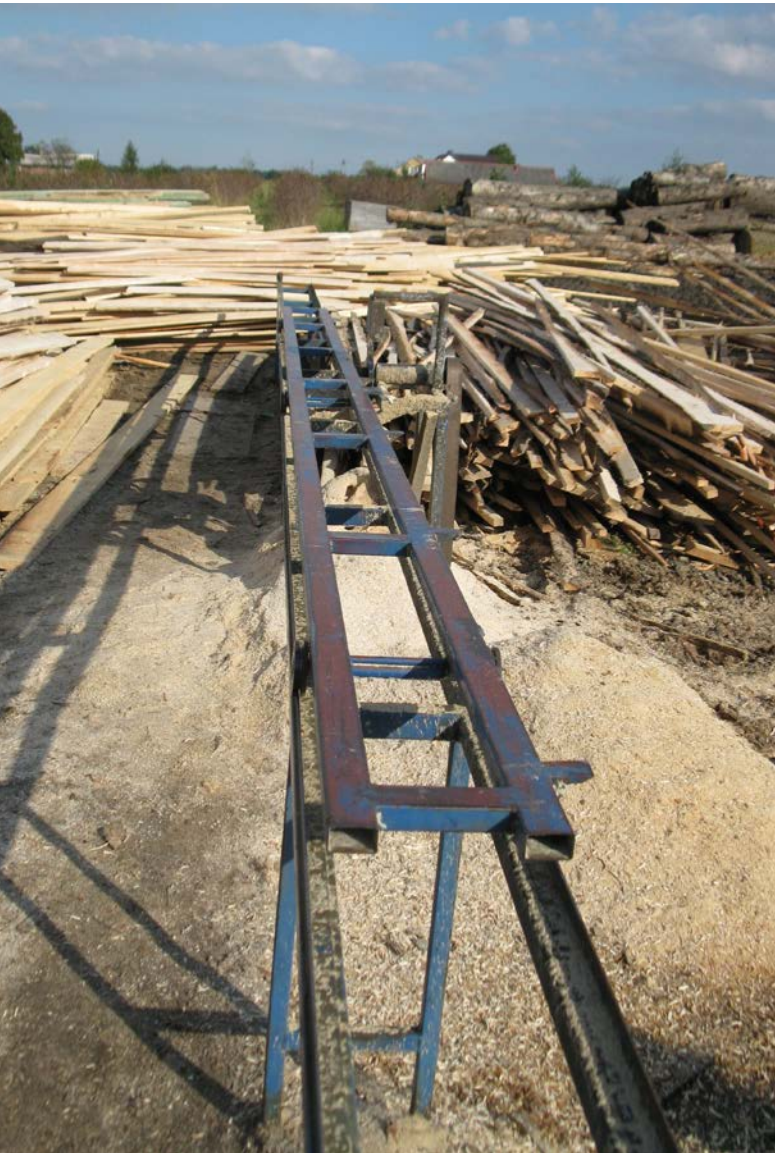
Fot. 3. Wózek z posuwem wzdłużnym

Ponadto częścią składową obrzynarki jest wózek z posuwem wzdłużnym (stół ruchomy – na trzech podwójnych kołach w torowisku) ręczny (Fot. 3), na którym kładzie się deskę i poprzez jego pchanie zbliża się do piły i obcina żadaną wielkość. Pracodawca oświadczył, że na dzień wypadku obrzynarka nie spełniała minimalnych wymagań dotyczących bhp w zakresie użytkowania maszyn przez pracowników podczas pracy wynikających z Rozporządzenia Ministra Gospodarki z dnia 30 października 2002 r. Stwierdzenie to formułuje w związku z kontrolą przeprowadzoną po wypadku przez Państwowego Inspektora Pracy.

Ze zgromadzonego materiału dowodowego nie można jednoznacznie stwierdzić, w którym miejscu przy obrzynarce stał poszkodowany. Prawdopodobne jest to, że do obcięcia prawej dłoni doszło, gdy Jan Kowalski obciął deskę, minął już tarczę piły i posuwał wózek z deską dalej ku przodowi. Na skutek zakleszczenia materiału lub sęku nastąpiły naprężenia, co spowodowało odrzut (cofnięcie) deski i porwanie ręki. Gdyby nastawny klin rozszczepiający był zamontowany, należy sądzić, że porwanie dłoni do tyłu byłoby możliwe, ale ze względu na zamocowany klin nie doszłoby do jej kontaktu z obracającą się tarczą piły.

Inna możliwość jest związana z pochwyleniem i odcięciem dłoni przy odcinaniu deski w jej początkowej fazie, tj. Jan Kowalski pchał wózek, trzymając na nim deskę, wtedy na skutek zakleszczenia materiału lub sęku nastąpiły naprężenia, co spowodowało odrzut (cofnięcie) deski i porwanie ręki. W tym przypadku,

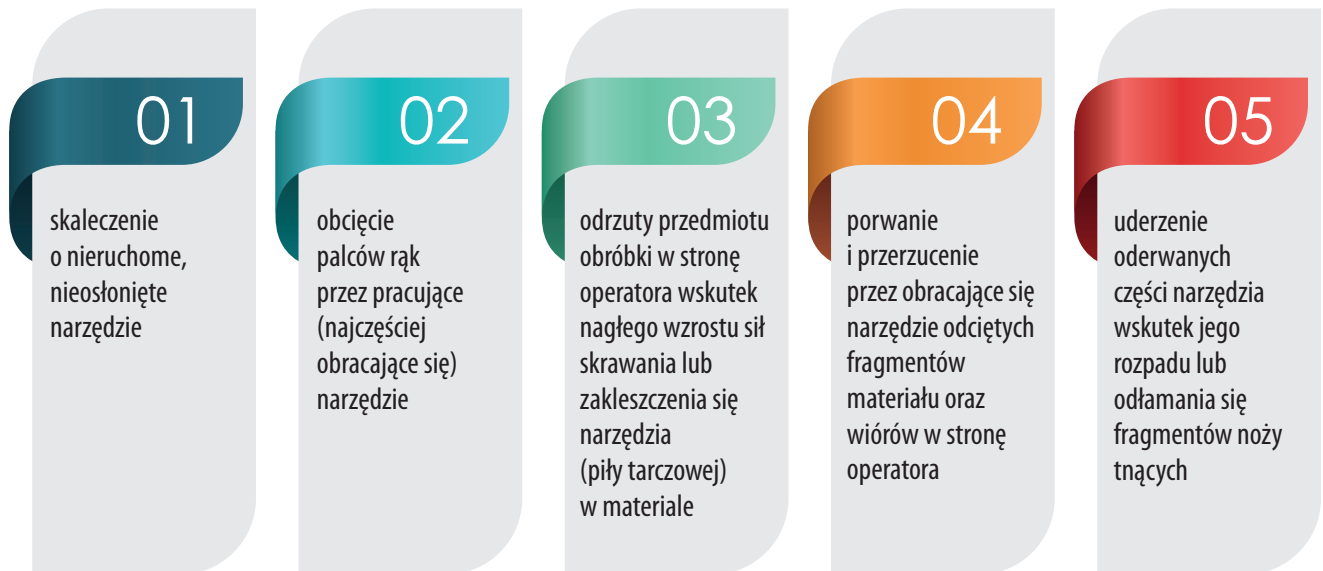
Piły tarczowe stanowią główne źródło zagrożeń występujących przy maszynowej obróbce drewna, do których należą:

energia przekazywana zostaje przedmiotowi, który zostaje odrzucony z pilarki. W celu zabezpieczenia przed zakleszczeniem się obrabianego przedmiotu na tarczy pilarskiej i powstaniem odrzutu, pilarki tarczowe z posuwem ręcznym przewidziane do wzdłużnego piłowania drewna należy wyposażyć w nastawny klin rozszczepiający.
