Czy wózek jezdniowy był sprawny podczas wypadku przy pracy?

Pomocnik magazyniera doznał urazu dłoni. Do obrażenia doszło podczas prac z wykorzystaniem wózka widłowego. Jak doszło do wypadku i jakie były jego przyczyny?

Opis wypadku z 2011 r.

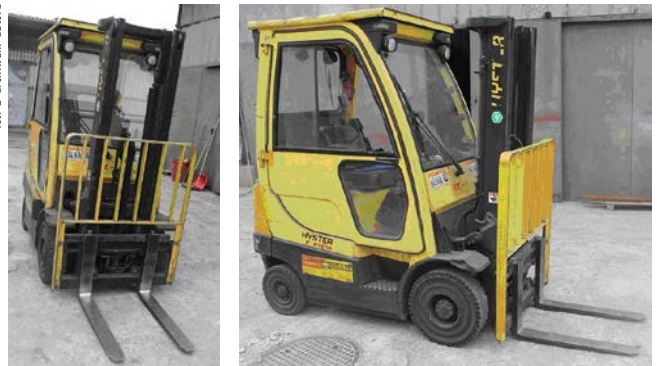
Fot. 1. Wózek jezdniowy podnośnikowy

Wózek jezdniowy podnośnikowy został dopuszczony do eksploatacji decyzją Urzędu Dozoru Technicznego. Przez kolejne lata wymieniony wózek regularnie był poddawany oględzinom i dopuszczany przez UDT do eksploatacji. Na dzień oględzin istniała aktualna decyzja UDT, wózek był serwisowany przez autoryzowany serwis. Wózek posiadał instrukcję obsługi, książkę kontroli codziennej. Wizualny stan dobry.

Wózek jezdniowy podnośnikowy spełniał minimalne wymagania przepisów BHP. Potwierdzeniem są decyzje wydane przez Urząd Dozoru Technicznego, który ustalił dla ww. wózka dozór pełny i systematycznie poddaje go oględzinom. W protokołach z przeprowadzonych okresowych badań wózka jezdniowego podnośnikowego wynika, że badany wózek uzyskiwał wynik pozytywny.

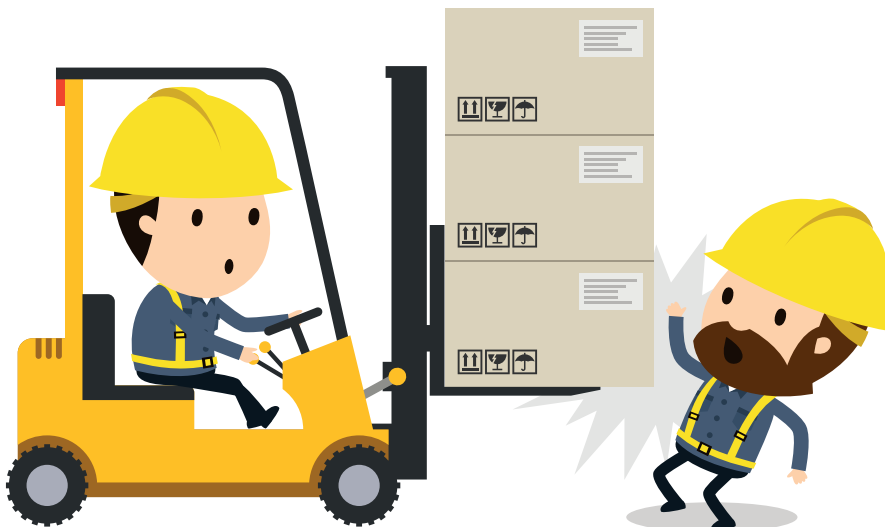
Analiza wpisów w prowadzonej dokumentacji związanej z przeglądem codziennym technicznym podnośnika widłowego wykazała, że jest wy-

szczególnionych siedem czynności, przy których widnieją adnotacje, że były sprawdzane, tj.:

1. woda w chłodnicy,
2. olej w silniku,
3. hamulce,
4. sygnał,
5. światła,
6. czystość,
7. woda w akumulatorze.
